Bericht über die Konservierung und Restaurierung des Rundgemäldes von Edouard Castres 1996-2003

Von: Christian Marty, Konservator/Restaurator SKR/SCR

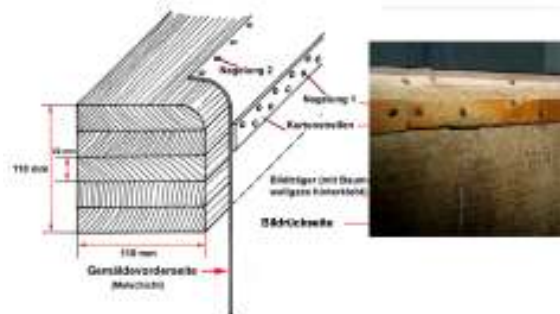
Abb. 1: Befestigung des Gewebes mit Hilfe von Paschnägeln am Pfettenkranz.

Der Bildträger selber ist an der Bildoberkante an einem 1949 gebauten Holzring (Pfettenkranz) befestigt, welcher aus fünf im Radius gesägten und schichtweise zusammengenagelten bzw. verschraubten Lamellenbrettern hergestellt ist. Zur Befestigung des Malgewebes am Pfettenkranz wurden Paschnägel eingeschlagen. Bei der letzten Beschneidung und Umhängung im Jahr 1949 wurde das Rundgemälde im oberen Bereich bis zu einer Höhe von 1,20 m mit einem zweiten Gewebe hinterklebt. Es handelt sich hierbei um eine Baumwollgaze, welche mit einem wässrigen Leim aufgeklebt wurde.

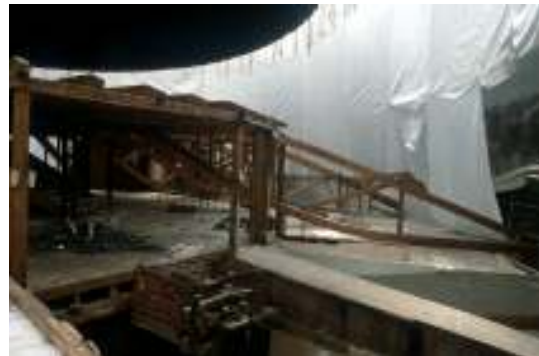
Abb. 4: Blick in den Bildinnenraum vor dem Rückbau. Zum Schutz gegen Staub und mechanische Beschädigungen ist vor das gesamte Gemälde ein Schutzvorhang montiert worden.

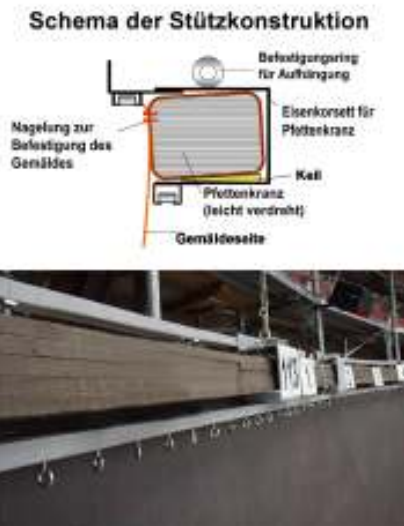
Abb. 6: Schematische Darstellung der Stützkonstruktion für den Pfettenkranz und Detailsansicht nach der Ausführung.

Im einzelnen ging es besonders darum, den hölzernen Pfettenkranz, welcher an 32 Punkten aufgehängt oder an den Stahlkonstruktion fixiert war, mit einer Stützkonstruktion aus Metallschienen zu unterfangen. Damit sollte - falls Erschütterungen auftraten - ein Brechen des relativ unflexiblen und starren Pfettenkranzes vermieden werden. Zusätzlich konnten an der Eisenkonstruktion, wenn nötig, Geräte für die Konservierung und Restaurierung befestigt werden.

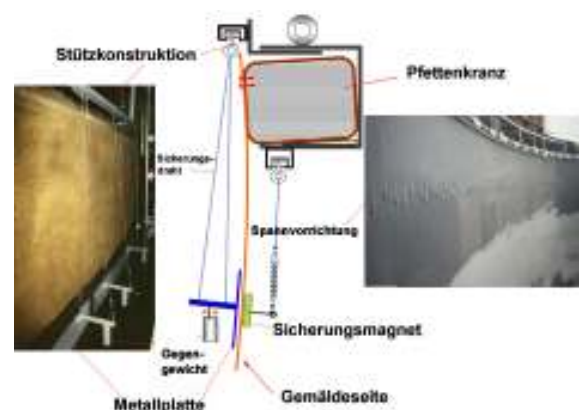
Abb. 7: Damit das Gewebe des Gemäldes während der Umbauarbeiten nicht ausreißen konnte, sind zur Sicherung des Gemäldes 1323 Magnete auf der Bildvorderseite angebracht worden.

Die eigentliche Sicherung der Bildstruktur konzentrierte sich auf den besonders rissgefährdeten Teil des Gemäldes direkt unter dem Pfettenkranz. Bei einer durchschnittlichen Gemäldehöhe von 9 m beträgt das Zuggewicht des Malgewebes pro Laufmeter ca. 10 kg. Um im Falle eines Risses im Gewebe ein weiteres Ausreißen desselben zu verhindern, wurde die besagte Zone mit einer zusätzlichen Aufhängevorrichtung entlastet. Da Erfahrungswerte über Art, Tragfähigkeit und Funktionstüchtigkeit einer Magnetsicherung für Gemälde bis anhin fehlten, wurde anhand eines Modells im Massstab 1:1 ein optimales Verhältnis zwischen Magnetstärke und Andruckgewicht pro cm^2 gefunden, ohne die fragile Malschicht zu zerdrücken. Die Versuche zeigten, dass die Magnete in der Lage

waren, leicht mehr als das Doppelte des Gewebezuggewichtes zu sichern. Sogenannte Haftmagnete mit weicher, rutschfester Haftfläche wurden als geeignet erwägt. In Bezug auf das zusätzliche Gewicht der Magnete, welche durch das Gewebe zu halten waren, ist anzumerken, dass ein Magnet 34 g wiegt. Benötigt werden insgesamt rund 1323 Stück mit einem Gesamtgewicht von 44,98 kg, was auf 112 Laufmeter verteilt nur gerade 400 g zusätzliches Gewicht ausmachte. Für die Haftung der Magnete sind auf der Rückseite des Gemäldes im Abstand von 1,2 m von der Pfettenkranzunterkante Stahlbleche von 2 m x 25 cm Grösse aufgehängt worden und das Gemälde wurde gleichsam wie ein Sandwich eingeklemmt. Die Zugkräfte des Gewebes wurden von den Magneten mittels Drahtseilen auf die neu montierte Stützkonstruktion des Pfettenkranzes übertragen. Je nach Bedarf konnten diese Zugkräfte über die Sicherungsdrahte aufgefangen und mit Hilfe der Wantenspanner nachgestellt werden. Mit dieser Vorrichtung wurde der obere Bildteil entlastet und damit die Gefahr der Rissbildung vermindert. Allerdings war bei diesem System eine periodische Kontrolle der Blechstellungen unumgänglich, da jede Klimaveränderung Bleche und Magnete nach oben oder unten verschieben liess. Um ein Rutschen des Gewebes zwischen Magneten und Metallblechen zu verhindern, wurde zusätzlich ein gleithemmender Film aufgebracht.

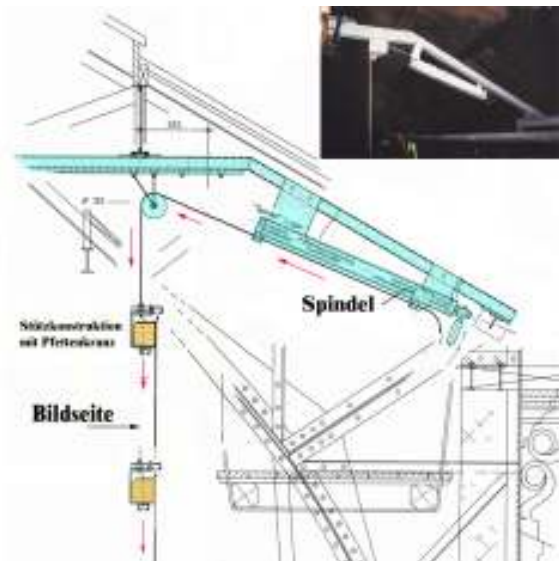
Abb. 8: Schematische Darstellung einer der 32 Absenkeinrichtungen, mit deren Hilfe das Gemälde um 1,60 m abgesenkt wurde.

Als weiterer Schritt erfolgte die Entwicklung und der Bau einer Vorrichtung, welche einerseits ein Absenken des ca. 1000 kg schweren Gemäldes um rund 1,6 m ermöglichte und andererseits durch den Ausgleich der Schiefelage die vorhandenen Deformationen des Gemäldes ausgleichen konnte. Dabei musste darauf geachtet werden, dass die Statik des 1949 erbauten Pfettenkranzes nicht verändert und keine Spannungen auf das Gemälde übertragen wurden. Mit Hilfe von Spezialisten wurde ein Windensystem mit 32 einzelnen Modulen entwickelt und erfolgreich angewendet. Das gefahrlose und sichere Absenken stellte allerdings eine nicht alltägliche Herausforderung an die Konservatoren-Restauratoren und war eines der heikelsten Arbeiten an der ganzen Konservierungskampagne. Die Absenkeinrichtung erlaubte zudem, an Stellen wo grosse Wellenbildung zu verzeichnen war, ein Anheben bzw. ein Absenken einzelner Teile des Pfettenkranzes. Auf diese Weise ist es im Laufe der Konservierungs- und Restaurierungskampagne gelungen, die riesigen Faltenbildungen zu reduzieren bzw. sogar zu beseitigen. Gleichzeitig wurde an der Rückgewinnung der ursprünglichen Hyperboloidform des Rundbildes gearbeitet, indem man lokal mit Druck und leichter Feuchtigkeit die Deformationen (Beulen und Wellen) im Gewebe beseitigte.

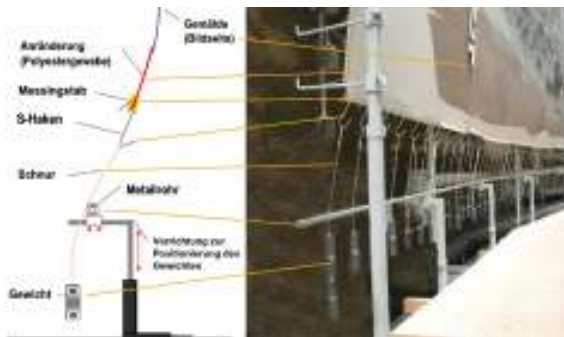
Abb. 9: Die neu konstruierte Rückhaltevorrchtung erlaubte es, das die Hyperboloidform des Gewebes wieder zurückzugewinnen.

Eine solche Spannvorrichtung war nötig, um die Hyperboloidform wieder zu erlangen. An der Unterkante gefundene Ringösen im Gewebe wiesen darauf hin, dass das Gemälde früher einmal - vermutlich durch Schnurzüge - gespannt war. Im Falle des Bourbaki - Panoramas ist aus konservatorischen Überlegungen heraus beschlossen worden, diese Form wieder herzustellen. Eine starre Fixierung des Gewebes wollte man jedoch mit Rücksichtnahme auf die starke Schwächung des Gewebes vermeiden. Die Resultate zur Bestimmung der Faserfestigkeit sagten, dass betreffend einer Reissgefahr des Gewebes keine unmittelbare Gefahr besteht. Für die Spannvorrichtung an der Bildunterkante wurde eine maximale Spann- bzw. Zugbelastung von 5 kg/m als verantwortbar angesehen. Aus Sicherheitsgründen ist das Zuggewicht jedoch auf 1,8 kg /m limitiert worden, was bei weitem genügte, dem Gewebe die nötige Spannung zu verleihen. Um das Verhältnis zwischen Zugkraft und Wölbung der Leinwand zu simulieren, wurde - ähnlich wie in der Phase 1 - ein Modell für eine solche Zugvorrichtung gebaut. Damit die Hyperboloidform zurückgewonnen werden konnte, sollten frei hängende Gewichte einen vertikalen Zug auf das Gewebe ausüben, ohne es aber zu schwächen. Zusätzlich mussten die Gewichte in horizontaler Richtung verschiebbar sein, um die Falten im Gewebe auszugleichen. In zahlreichen Versuchen kristallisierte sich folgende Lösung heraus: An die Bildunterkante wurden fortlaufend ca. 1 m lange und ca. 15 - 50 cm breite Gewebe angebracht, welche an der Unterkante mit einem Messingblech stabilisiert wurden. Das Messingblech wurde in regelmäßigen Abständen mit Löchern versehen, um die Haken für die Schnüre mit den Gewichten befestigen zu können. Die aus Flachstahl gearbeiteten Gewichte bestehen aus drei zusammenschraubbaren Elementen à 100 g. Die Gewichte sind so konstruiert, dass - wenn es nötig erscheint - ohne weiteres solche dazugefügt oder weggelassen werden können.

Das zur Zeit angebrachte Zuggewicht entspricht ungefähr einem Drittel des vom Ingenieur zulässig erachteten Wertes. Insgesamt sind an der Unterkante 780 Gewichte montiert worden. Eine am Boden montierte verstellbare Stützvorrichtung erlaubt zudem, die Zuggewichte mit Hilfe eines Metallrohres in vertikaler und horizontaler Richtung zu positionieren um die Hyperboloidform zu vervollständigen und darüber hinaus, die Verwerfungen und die Wellen im Gewebe zu reduzieren.

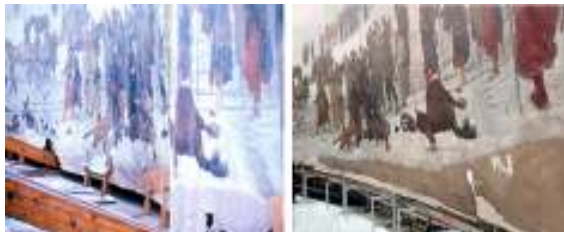
Abb. 10: Auf der linken Seite ein Ausschnitt der Gemäldeunterkante 1994 und der selbe Ausschnitt nach Beendigung der Konservierungsarbeiten 2002.

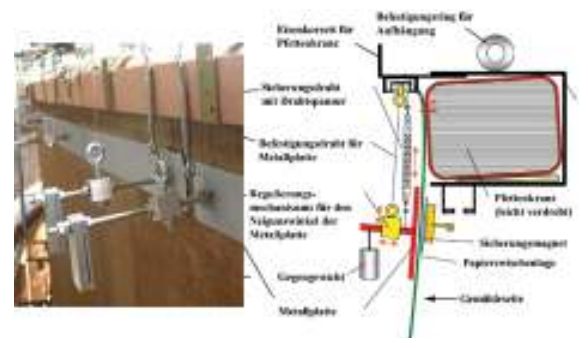
Abb. 11: Die definitive Sicherung der Bildoberkante wurde ebenfalls mit Hilfe von Magneten ausgeführt.

Der nach wie vor schwächste Punkt im Bildgefüge – die Bildoberkante – wurde immer noch mit der Magnetsicherung gegen ein Ausreißen gesichert. Weiter konnte man – unter Kenntnisnahme der Forschungsarbeiten zur Entsäuerung des Gewebes – annehmen, dass unter der Voraussetzung einer geeigneten Klimatisierung der Abbau der Cellulose nur mehr langsam vor sich geht. Verschiedene Beschädigungen am Gewebe durch Fremdeinwirkung während der Bauarbeiten sind ohne grössere negative Konsequenzen für die Leinwand geblieben. Daraus konnte gefolgert werden, dass dem Gemälde in unmittelbarer Zukunft keine Gefahr durch Risse drohen sollte. Allerdings musste die Schwachstelle unterhalb der heutigen Befestigung am Pfettenkranz nach wie vor gesichert, d.h. die bestehende Magnetsicherung durch eine andere ersetzt werden. Da sich die provisorische Magnetsicherung bestens bewährt hat, wurde nach einem Modellversuch eine modifizierte Version in Serie gebaut und an der Bildoberkante montiert. Der Vorteil der neuen Magnetsicherung liegt darin, dass diese jetzt vom Gerüst aus zugänglich und justierbar ist.

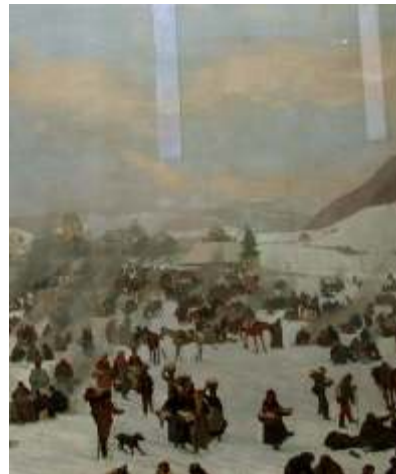
Abb. 13: Probereinigungsfelder zur Abnahme des vergilbten Firnis.

systematisches Entfernen aller Übermalungen und Retuschen wenig ästhetischen Gewinn bringen würde. Deshalb hat man sich für ein stufenweises Vorgehen bei der Reinigung der Oberfläche entschlossen. Als erste Massnahme wurde die weisse gelbe Schmutzschicht auf der Bildoberfläche mit dem Staubsauger entfernt, ebenso ist die Gemälderückseite behandelt worden. In einem nächsten Schritt beseitigte man die allgemeinen Verschmutzungen wie Taubenkot, Wasserränder usw. von der Bildoberfläche. Erst dann sind die blind gewordenen Firnissschichten und alten Retuschen sowie die Verfärbungen, welche durch eingedrungenes Wasser entstanden sind, entfernt worden.

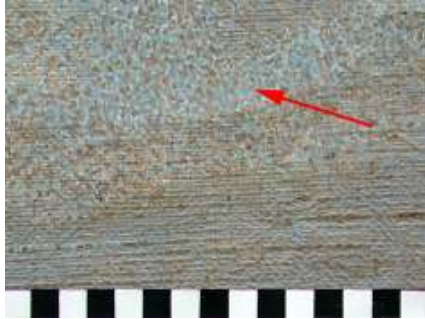
Abb. 14: Ausschnitt aus einer Fehlstelle, welche mit nebeneinander gesetzten Punkten retuschiert worden ist.

Oberstes Ziel all dieser Massnahmen war es, einerseits den gealterten Zustand der Farbschicht zu respektieren und andererseits die unterschiedlich verfärbten Flächen im Gemälde als Gesamtes einheitlich erscheinen zu lassen. Für die Ergänzungen der Fehlstellen in der Malschicht wurde die Technik der Punktretusche angewendet, da die Betrachterdistanz von ca. 9 m die einzelnen Farbpunkte im Auge des Besuchers zu einer Fläche verschmelzen lässt.
