Bericht über die Konservierung und Restaurierung des Rundgemäldes von Edouard Castres 1996-2003

Von: Christian Marty, Konservator/Restaurator SKR/SCR

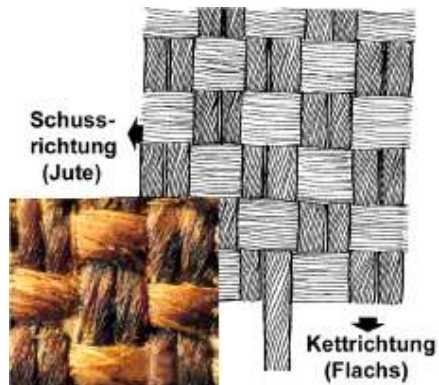
Das Gewebe des Panoramas, welches aus einem Gemisch zweier unterschiedlicher Pflanzenfasern (Flachs und Jute) besteht, ist in einer sogenannten Leinenbindung mit doppelt geführter Kette gewoben.

Abb. 2: Schematische Darstellung eines Gewebeausschnittes. Einfache sogenannte Leinenbindung mit doppelt geführter Kette.

Die Gewebefasern sind heute infolge der starken Oxidation dunkelbraun und extrem brüchig. Die Untersuchungen auf Reisskraft und Reissdehnung zeigten, dass das Gewebe mit Farbe noch ca. 20-30 % der Festigkeit bewahrt hat. Man stellte ferner fest, dass die Leinwand bei Biegeversuchen eine starke Neigung zum Brechen aufweist. Der Säuregehalt des Gewebes muss mit einem pH-Wert von 3,3 - 4,0 als sehr hoch bezeichnet werden.

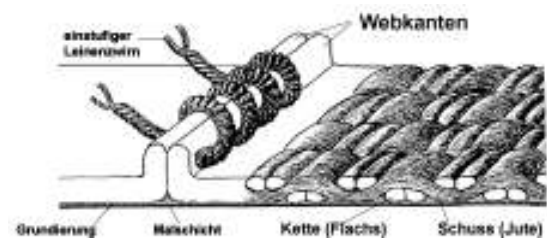
Abb. 3: Schematische Darstellung einer Leinwandnaht und Überwendlingsstich.

Das Trägergewebe selber besteht aus insgesamt 17 zusammengenähten Bahnen, welche mit Ausnahme einer Bahn, alle eine Breite von ca. 6,45 - 7,1 m aufweisen. Für das Zusammennähen der einzelnen Bahnen wurde der sogenannte Überwendlingsstich gewählt.

Die Nähte sind so ausgeführt, dass kleine, häufig im Nahtbereich anzutreffende Risse von der Naht gestoppt werden und die Festigkeit dieser Bereiche sogar unterstützen. Die Hauptschädigungen an den Nahtstellen treten - ähnlich wie beim Gewebe - in Bereichen auf, welche mit Wasser in Berührung kamen. An diesen Stellen ist der Bildträger sehr geschwächt. Die unteren zwei Drittel des Panoramagemäldes sind insgesamt stärker betroffen als das obere Drittel, bedingt durch die glockenförmige Ausdehnung des Bildträgers im unteren Bereich. Die meisten Risse und Löcher im Maltgewebe konzentrieren sich - neben einigen grösseren Rissen unmittelbar unter dem Pfettenkranz - auf diejenigen Stellen, wo vor allem durch mechanische Einwirkung Schäden entstanden sind. (Der Bereich unmittelbar hinter dem Gemälde diente bis vor wenigen Jahren noch als Autoersatzteillaager).

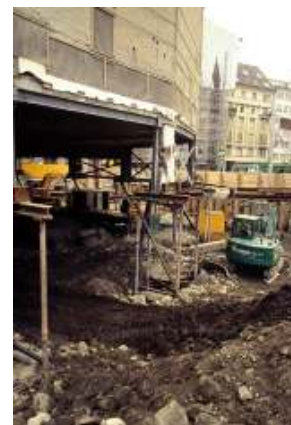
Abb. 5: Damit die Untergeschosse ausgehoben werden konnten, ist das ganze Panoramagebäude auf Eisenpfähle gestellt worden.

Im einzelnen ging es besonders darum, den hölzernen Pfettenkranz, welcher an 32 Punkten aufgehängt oder an den Stahlkonstruktion fixiert war, mit einer Stützkonstruktion aus Metallschienen zu unterfangen. Damit sollte - falls Erschütterungen auftraten - ein Brechen des relativ unflexiblen und starren Pfettenkranzes vermieden werden. Zusätzlich konnten an der Eisenkonstruktion, wenn nötig, Geräte für die Konservierung und Restaurierung befestigt werden.

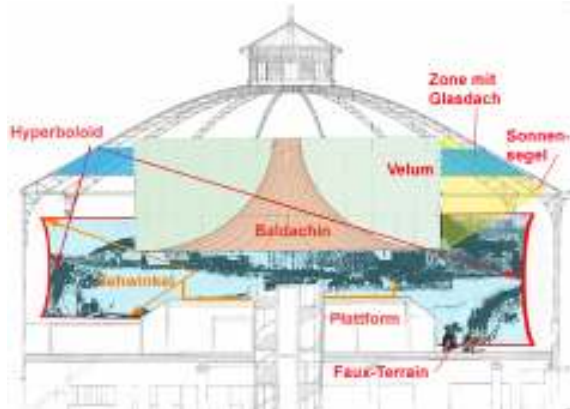
Abb. 12: Schematischer Querschnitt durch das Bourbaki mit den wichtigsten Elementen des optischen Apparates.

Als zusätzliche Sicherung der Bildoberkante, ist die Zone im Bereich der genagelten Aufhängung mit Sperrholzplatten, welche mit Kork gepolstert waren geschützt worden. Parallel zu den Konservierungsarbeiten ist auch der sogenannte optische Apparat (Faux-Terrain, Sonnensegel, Baldachin und Velum sowie die Besucherplattform) als weiteres wichtiges Element des Panoramas optimiert oder neu gebaut worden, so dass dem Besucher des Bourbaki Panoramas wieder ein ganzheitliches Erlebnis geboten werden kann.

So wurde beispielsweise das Faux-Terrain durch die Szenographin Dominique Tcherdyne vollkommen neu gestaltet.
